Die Zeit hinterlässt ihre Spuren ...

Stichworte : Altbausanierung,, Wiederherstellung, Sanierung, Restaurierung, historisches Baumaterial, echter Stuck, Wandkassetten, Türrahmen aus Stuck, Profilleisten.

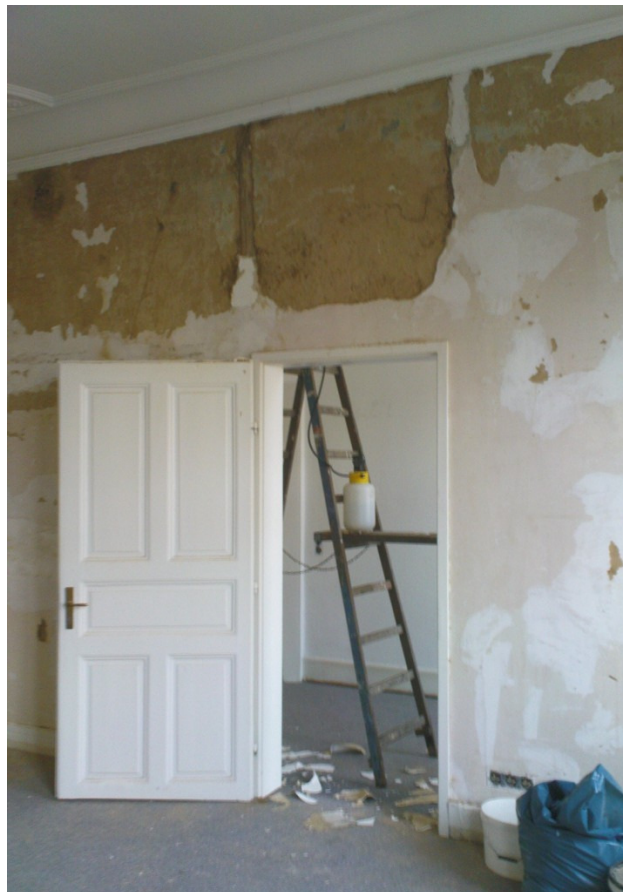
Vorher

Beim Abziehen der Tapeten lösten sich mangels genügendem Bindemittel ganze Flächen von der historischen Wand.

Die Türeinarahmung wurde bei Sanierungsarbeiten in den 70er Jahren gegen ein zeitgenössisches Modell ausgetauscht.
