## Aus einem 70er Jahre Schlauch ... ... wird ein Galerie-artiger Korridor

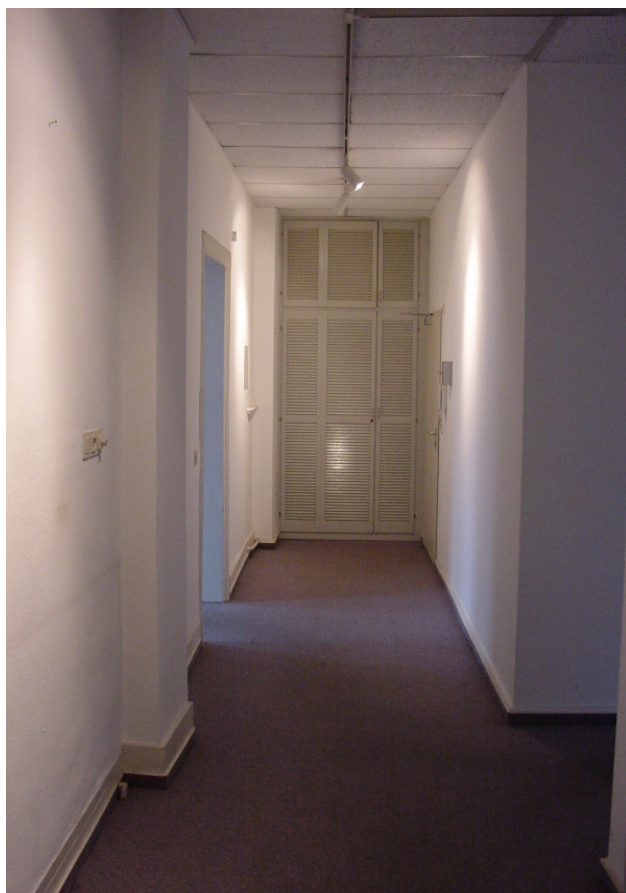
### Vorher

Zweckmäßig präsentiert sich dieser Büroflur in einem Altbau um 1900. Die abgehängte Decke kaschiert Versorgungsleitungen aus den zurückliegenden Modernisierungsphasen. Steigleitungen wurden, wie an der linken Wand zu sehen, verkleidet. Eine Brandschutz-Wohnungstür mit abweichender Höhe dominiert die rechte Wand.

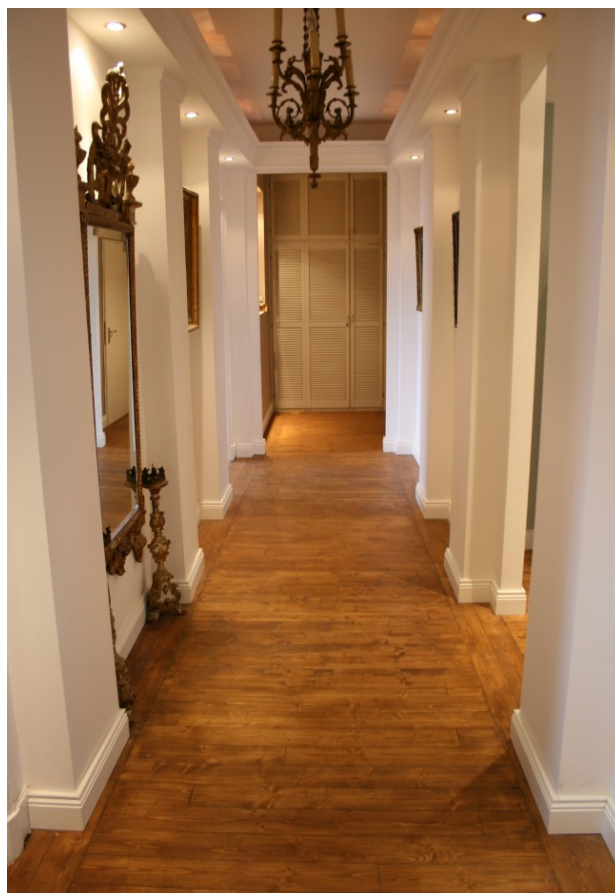
### Nachher

Aus der Büroetage sollte wieder eine Wohnung werden. Jeder Innentür und dem Durchgang (rechts) wurde eine gegenüberliegende Nische mit Kunstwerken zugeordnet. In Form und Größe dem Versorgungsschacht angepasste Wandsäulen rythmisieren den langen Korridor. Wohnungseingangstür und Garderobenschrank wurden einem vom Korridor abgetrennten Foyer zugeordnet und treten optisch zurück.
